Analisa Paparan Radiasi Pada Instalasi Radiologi di Rumah Sakit Islam Malahayati Medan Tahun 2021

M Yasir Pohan, Tuful Zuchri Siregar, Berkat Panjaitan

Prodi Teknologi Elektromedis, Sekolah Tinggi Ilmu Kesehatan Binalita Sudama
Email korespondensi: pohanmyasir@gmail.com

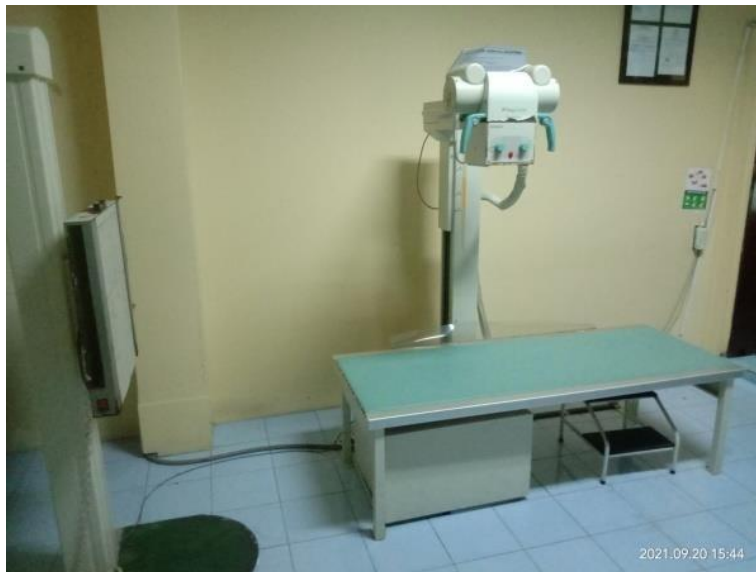
Gambar 2. Pesawat Rongen Rs. Islam Malahayati

Pemeriksaan Paparan Radiasi Pesawat Rongen

Pemeriksaan ruangan Radiologi : P x L x T dengan rician :

- P = 5 Meter
- L = 4,20 Meter
- T = 3,25 Meter

Ruangan radiologi berdingkakan tembok setebal 25 cm , selain itu seluruh pintu yang dibuat dari kayu dilapisi oleh 2,0 mmPb yang berguna agar tidak terjadinya kebocoran radiasi. Selain ruangan utama rongen, didalam instalasi juga terdapatruangan pelindung operator yang dilengkapi dengan jendela observasi yang setara dengan 2,0 mmPb dengan ukura jendela Px L 32 Cm x 24 Cm.
