IDENTIFIKASI KETIDAKSTABILAN TANGGUL WADUK DESA KEMUJA KABUPATEN BANGKA MENGGUNAKAN METODE *SELF-POTENTIAL* (SP)

Dea Amelia, Tina Asisah, Indah Santya, Tri Kusmita*, Yekti Widyaningrum

*Jurusan Fisika, Fakultas Teknik, Universitas Bangka Belitung, Jl. Balunijuk, Kabupaten Bangka, Provinsi Kepulauan Bangka Belitung
33172, Indonesia*

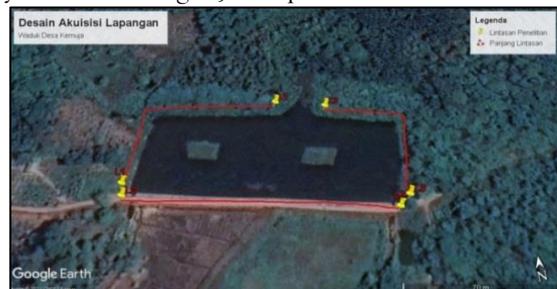
Desain akuisisi dibuat dengan mengukur 3 lintasan (**Gambar 2**). Adapun panjang lintasan 1 yaitu 130 m, lintasan 2 yaitu 155 m, dan lintasan 3 yaitu 120 m dengan jarak spasi 5 m.

Gambar 2. Desain Akuisisi Penelitian

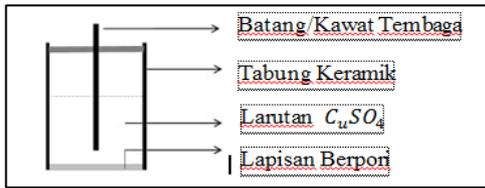
Porous-pot dibuat sebagai media untuk mengalirkan larutan elektrolit ke dalam tanah. Dalam akuisisi data lapangan digunakan 4 buah *porous-pot*, 2 buah *porous-pot* untuk pengukuran

potensial di *base* dan 2 buah *porous-pot* di lintasan (data *rover*). *Porous-pot* yang digunakan mengikuti desain sesuai **Gambar 3** dan **Gambar 4** berikut.

Gambar 3. Desain *Porous-pot*

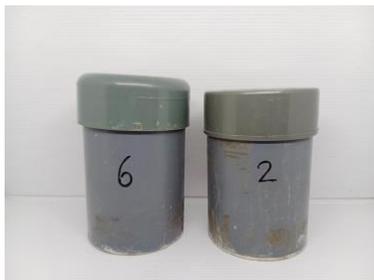
Gambar 4. *Porous-pot*

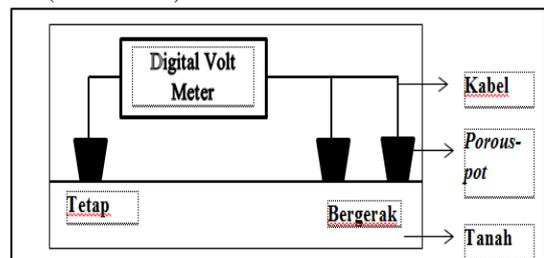
Akuisisi data lapangan metode *self-potential* (SP) dilakukan dengan menggunakan teknik *fixed-base* (**Gambar 5**).

Gambar 5. Teknik *Fixed-Base*

Akuisisi data lapangan dilakukan dengan melakukan pengukuran potensial di *base* dan di lintasan. Pengambilan data potensial pada *base* dilakukan setiap 3 menit dan diukur terlebih dahulu sebelum pengambilan data *rover* dimulai. Sedangkan durasi pengambilan data *rover* sekitar 2-3 detik sebanyak tiga kali pengukuran di setiap titik di semua lintasan. Selain itu, juga dilakukan pengambilan data topografi dan koordinat titik pengukuran dengan menggunakan GPS. Dari akuisisi data lapangan tersebut, didapat data elevasi dan data anomali *self-potential*. Data pendukung lainnya adalah data ukuran butir batuan sedimen yang diukur menggunakan komparator batuan sedimen.

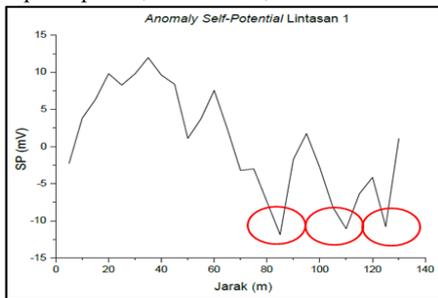
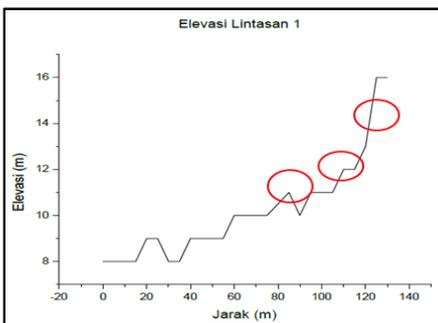
Gambar 6. a) Kurva Anomali *Self-Potential* Terhadap Jarak, b) Kurva Elevasi Terhadap Jarak Pada Lintasan 1

Berdasarkan Gambar 6 (a), menunjukkan nilai potensial bervariasi yaitu dari -11,9 mV hingga 12,0 mV. Nilai potensial yang lebih positif berada di sebelah timur, sedangkan nilai potensial yang lebih negatif berada di sebelah barat. Pada Gambar tersebut, diketahui bahwa nilai potensial negatif yang bernilai tinggi berada pada jarak 85 m dari titik awal pengukuran. Pada jarak tersebut, nilai potensial yang didapatkan sebesar -11,9 mV. Hal ini menunjukkan bahwa nilai potensial dipengaruhi oleh adanya daerah aliran sungai (DAS) kecil yang dilintasi lintasan penelitian.

Berdasarkan Gambar 6 (a), zona anomali potensial negatif terdapat pada jarak 110 m dari titik awal pengukuran dengan nilai potensial sebesar -11,1 mV dan pada jarak 125 m dari titik awal

pengukuran dengan nilai potensial sebesar -10,8 mV. Kemudian dibandingkan dengan Gambar 6 (b), menunjukkan bahwa topografi pada jarak 110 m dan 125 m cukup tinggi.

Berdasarkan penelitian sebelumnya (Sungkono et al, 2020) menyatakan bahwa anomali *self-potential* negatif bisa diasosiasikan dengan air tanah dan bisa rembesan pada tanggul. Jika nilai potensial negatif di topografi rendah, anomalnya disebabkan oleh adanya air tanah. Hal ini dikarenakan air tanah mengalir dari tempat tinggi ke tempat yang rendah. Sedangkan jika nilai potensial negatif di topografi tinggi, anomalnya disebabkan oleh adanya rembesan air pada badan tanggul. Sesuai menurut Oglivly (1969) dan Sungkono (2020) yang menyatakan bahwa pengamatan menggunakan metode *self-potential* menunjukkan anomali negatif ketika rembesan air masuk ke tanggul.

Zona ini dapat menyebabkan keruntuhan sehingga dapat mengganggu kestabilan tanggul, yang mudah menyebabkan kerusakan pada badan tanggul. Berdasarkan hasil yang diperoleh dapat disimpulkan bahwa metode *self-potential* (SP) dapat digunakan sebagai solusi tercepat untuk mencegah kerusakan tanggul berdasarkan identifikasi ketidakstabilan tanggul.

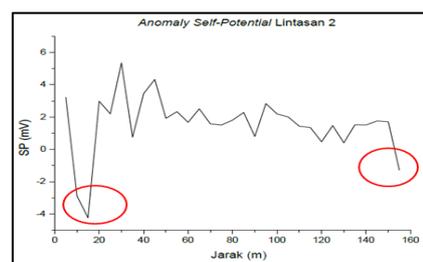
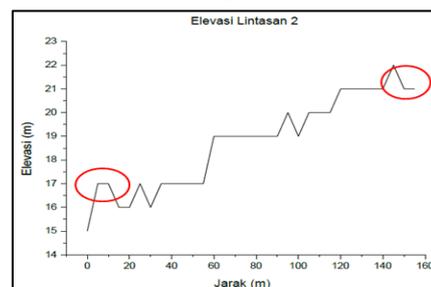
Gambar 7 a) Kurva Anomali *Self-Potential* Terhadap Jarak, b) Kurva Elevasi Terhadap Jarak Pada Lintasan 2

Gambar 7 (a) menunjukkan nilai potensial dari negatif ke positif yaitu dari -4,2 mV hingga 5,4 mV. Nilai potensial yang lebih tinggi berada di bagian selatan, sedangkan nilai potensial yang lebih rendah berada di bagian utara. Pada Gambar tersebut, diketahui bahwa nilai potensial negatif berada pada jarak 10 m hingga 15 m dari titik awal pengukuran dengan nilai potensial yang didapatkan yaitu dari -2,9 mV ke -4,2 mV. Hal ini disebabkan oleh adanya daerah aliran sungai (DAS) kecil yang berada di ujung-ujung lintasan penelitian.

Berdasarkan Gambar 7 (a), zona anomali potensial negatif terdapat pada jarak 155 m dari titik awal pengukuran dengan nilai potensial sebesar -1,3 mV. Kemudian dibandingkan dengan Gambar 7 (b), menunjukkan bahwa topografi pada jarak 155 m cukup tinggi. Berdasarkan penelitian sebelumnya, bahwa potensial negatif bisa diasosiasikan dengan air tanah dan bisa rembesan pada tanggul. Jika nilai potensial negatif di topografi rendah, anomalnya disebabkan oleh adanya air tanah. Hal ini dikarenakan air tanah mengalir dari tempat tinggi ke tempat yang rendah. Sedangkan jika nilai potensial negatif di topografi tinggi, anomalnya disebabkan oleh adanya rembesan air pada badan tanggul. Sesuai menurut Oglivy (1969) dan Sungkono (2020) yang menyatakan bahwa pengamatan menggunakan metode *self-potential* menunjukan anomali negatif ketika rembesan air masuk ke tanggul.

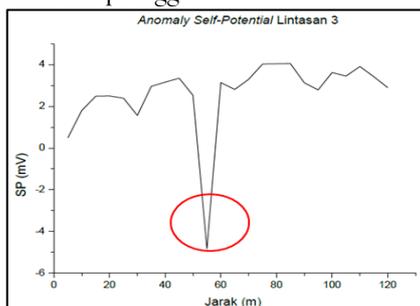
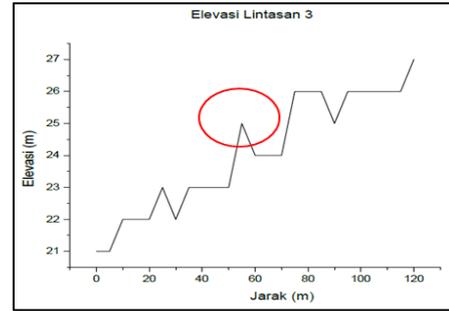
Lintasan 3 diukur sepanjang 120 m dengan spasi elektroda (a) 5 m dari arah barat menuju timur. Adapun hasil pengukuran di lapangan mendapatkan sebuah kurva anomali *self-potential* terhadap jarak seperti pada (Gambar 8). Berdasarkan Gambar 8 (a), menunjukkan nilai potensial bervariasi yaitu dari -4,8 mV hingga 4,1 mV. Nilai potensial tersebut cenderung bernilai positif. Pada Gambar tersebut, diketahui bahwa zona anomali potensial terdapat pada jarak 55 m dari titik awal pengukuran dengan nilai potensial negatif sebesar -4,1 mV. Kemudian dibandingkan dengan Gambar 8 (b), menunjukkan bahwa topografi pada jarak 55 m cukup tinggi.

Gambar 8. a) Kurva Anomali *Self-Potential* Terhadap Jarak, b) Kurva Elevasi Terhadap Jarak Pada Lintasan 3

Berdasarkan penelitian sebelumnya, bahwa potensial negatif bisa diasosiasikan dengan air tanah dan bisa rembesan pada tanggul. Jika nilai potensial negatif di topografi rendah, anomalnya disebabkan oleh adanya air tanah. Sedangkan jika nilai potensial negatif di topografi tinggi, anomalnya disebabkan oleh adanya rembesan air pada badan tanggul. Sesuai menurut Oglivy (1969) dan Sungkono (2020) yang menyatakan bahwa pengamatan menggunakan metode *self-potential* menunjukan anomali negatif ketika rembesan air masuk ke tanggul.

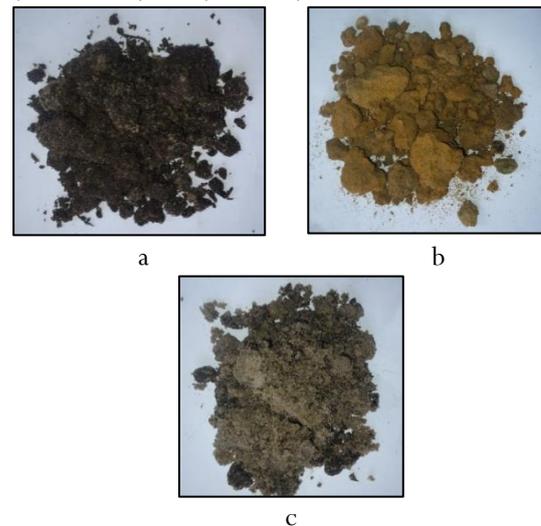
Gambar 9. Jenis Material Batuan Sedimen, a) Lintasan 1, b) Lintasan 2, c) Lintasan 3

Berdasarkan Gambar 9, terdapat tiga jenis material batuan sedimen yaitu batulempung, batupasir halus, dan lanau. Dimana lapisan tanah tersebut merupakan lapisan tanah bersifat jenuh air dan memiliki porositas tinggi. Hal ini menyebabkan jenis material tersebut memiliki tingkat kerentanan yang tinggi, sehingga berpotensi terjadinya amblesan (Yudiana *et al.*, 2020).

Zona rembesan air juga dipengaruhi oleh jenis material pada lokasi penelitian. Pada penelitian ini dilakukan uji komparator batuan sedimen sebagai data pendukung. Adapun jenis material batuan sedimen di setiap lintasan penelitian seperti pada (Gambar 9) dan (Tabel 3).
