IDENTIFIKASI ANCAMAN PADA KELESTARIAN SITUS PANGGUYANGAN DI KABUPATEN SUKABUMI, JAWA BARAT

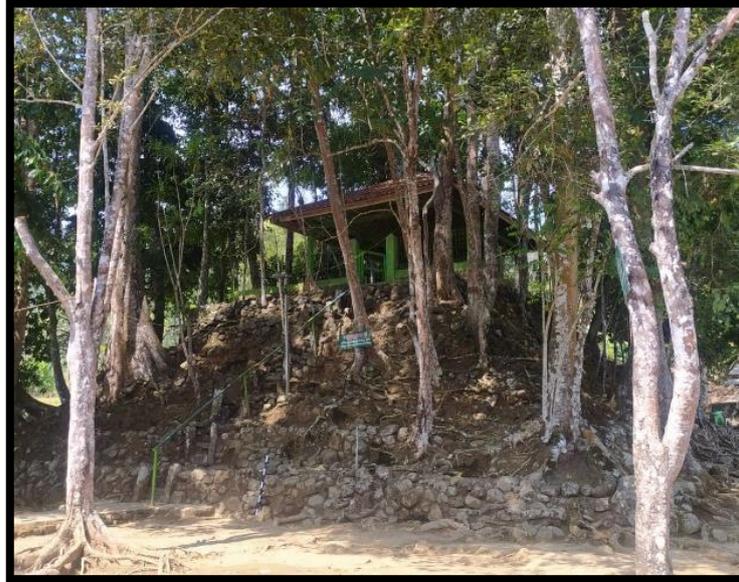
Gambar 1. Bagian Inti Situs Pangguyangan (Sumber: Dokumentasi Peneliti)

Situs Pangguyangan secara umum dapat dibagi menjadi dua bagian yaitu bagian teras yang berupa jalan setapak selebar 1,5 m yang menggabungkan lima undakan teras kecil menuju bagian inti yang pada setiap undakanya terdapat pembatas berupa batu-batu berdiri tegak atau menhir berbahan dasar batuan andesit. Bagian kedua adalah bangunan inti yang terdiri atas tujuh teras dengan masing-masing terasnya berukuran tinggi 70-90 cm, panjang 24 m, dan lebar 19 m. Masing- masing undakan teras memiliki jalan selebar 115 cm

dan terdapat pembatas berupa menhir dengan rata-rata ukuran tinggi 80cm. bagian puncak teras terdapat batu-batu yang disusun persegi panjang dengan batu datar yang berdiri secara vertikal di bagian timur dan barat (Akbar, 2022: 77)

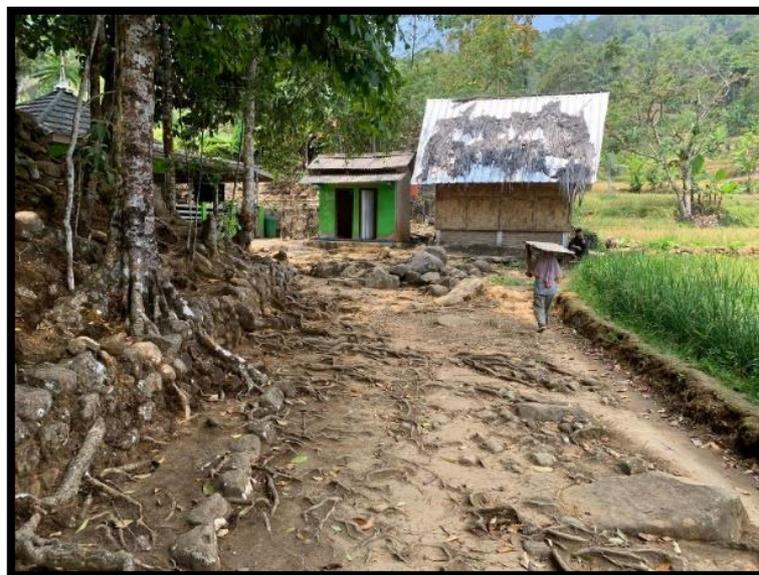
Lokasi Situs Pangguyangan yang berdekatan dengan pemukiman dan berada di sebelah jalan raya membuat Situs Pangguyangan erat kaitannya dengan aktifitas warga sekitar. Situs Pangguyangan juga dikelilingi oleh sawah produktif yang dikelola oleh warga sehingga warga yang mengelola sawah pasti melewati area Situs Pangguyangan. Masa panen sawah di sekitar dua sampai tiga kali setahun, dengan perawatan yang dilakukan rutin hampir setiap hari dengan menjadikan area Situs Pangguyangan sebagai jalan utama untuk menuju ke area persawahan, hal tersebut membuat tanah di sebelah utara dan selatan Situs menjadi memadat dan terkikis, dengan terkikisnya tanah membuat struktur Situs Pangguyangan rawan menghadapi keruntuhan.

Gambar 2. Area Situs sebagai akses ke persawahan (Dokumentasi Peneliti)

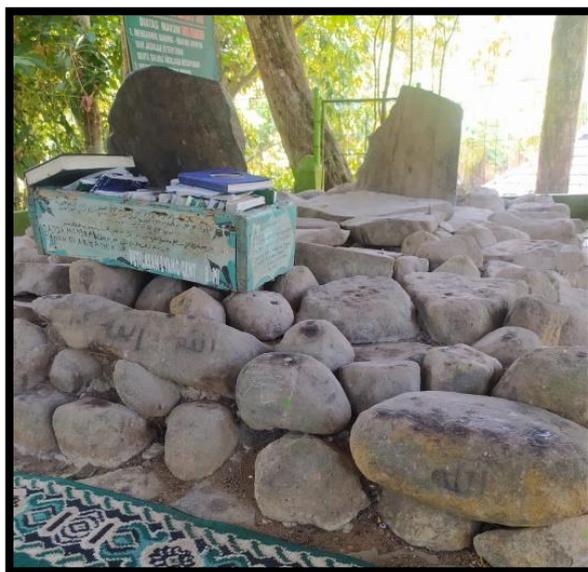
Aktivitas ziarah yang terjadi di Situs Pangguyangan berpusat di puncak teras halaman kelima, selain memanjatkan doa peziarah juga membakar wewangian dan menaruhnya diatas batu. Wewangian yang sudah terbakar meninggalkan bekas pembakaran berupa bara dan abu yang menempel di batu-batu yang ada di puncak teras halaman kelima. Ditemukan bentuk vandalisme berupa goresan dari arang wewangian yang dilakukan oleh peziarah yang tidak bertanggung jawab.

Gambar 3. Goresan arang pada batu (Sumber: Dokumentasi Peneliti)
